# VORUNTERSUCHUNG WALDSCHWIMMBAD MARKT GOLDBACH

## GENERALSANIERUNG

Die INGENIEURGEMEINSCHAFT FRK wurde mit Datum vom 25.09.2012 durch den Markt Goldbach beauftragt, ein Gutachten gemäß Angebot vom 12.09.2012 für die notwendigen Sanierungsmaßnahmen im Freibad, Waldschwimmbad Goldbach, zu erstellen.

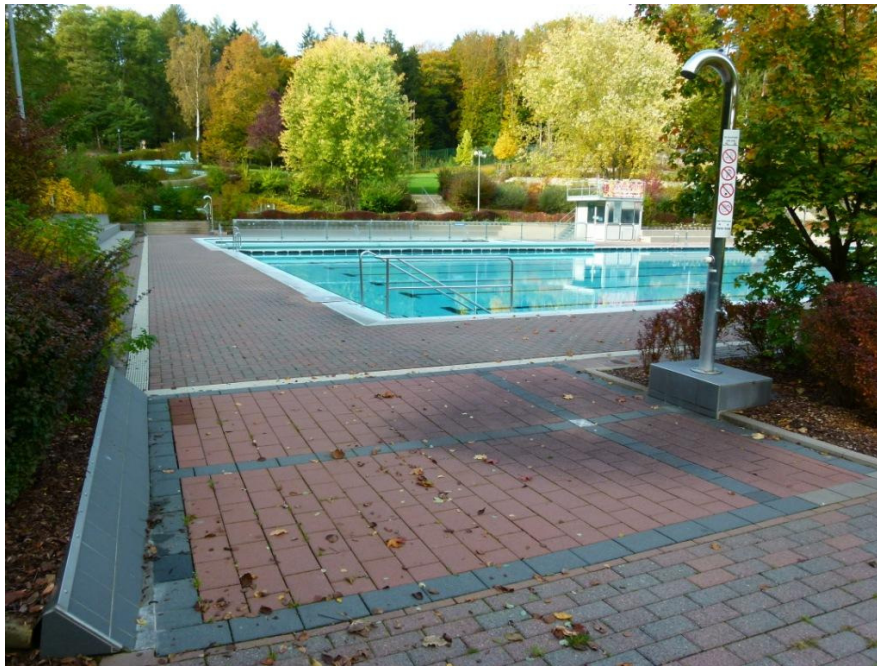
Die vorhandenen 5 Durchschreitebecken sind bereits zu Trockenmulden umgebaut worden und gelten als barrierefrei. Die unterschiedlichen Größen entstanden offensichtlich situationsbedingt.

Der Zustand ist gut, die Größen zwar kleiner als empfohlen, jedoch praktikabel. Hier gibt es keinen unmittelbaren Handlungsbedarf.

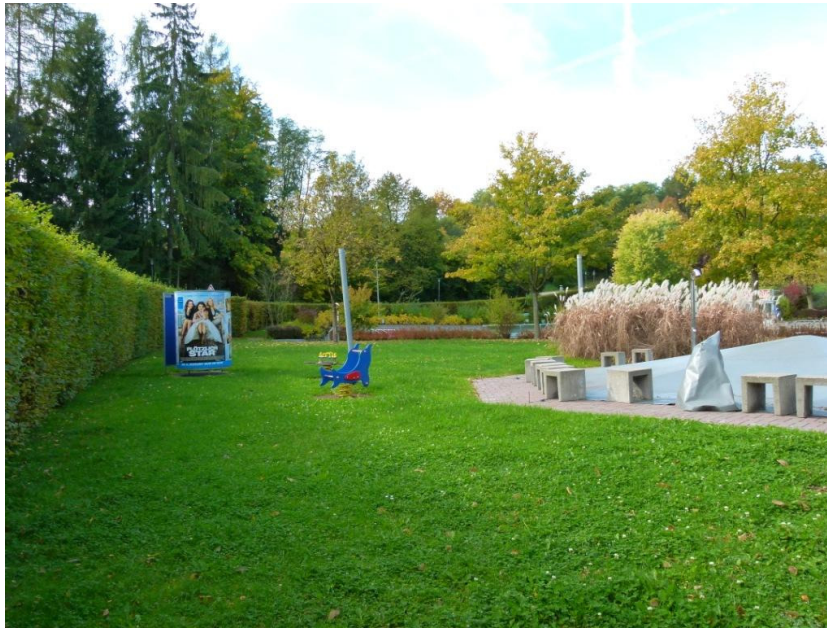
Die Lage des Kinderplanschbeckens direkt am viel frequentierten Hauptein- und -ausgang des Bades kann unter Umständen wegen dieser unmittelbaren Nähe problematisch werden.

Zwar ist die Nähe zum dortigen Wickelraum gut, jedoch im Freibad nicht unbedingt zwingend. Weitaus kritischer ist die räumliche Nähe zum Springerbereich. Auch fehlt der räumliche Zusammenhang zum Sandspielplatz und den dort aufgestellten Spielgeräten, zumal der Weg zwischen beiden Kinderspielangeboten genau am Springerbecken vorbeiführt. Hier sind Aufsichtsschwierigkeiten bei Schwimmmeistern und Eltern zu vermuten.

Die Wasserfläche des Kinderplanschbeckens ist mit ca. 30 m<sup>2</sup> gemäß KOK deutlich zu gering. Durch die kleine Einbeckenlösung kann den altersbedingten unterschiedlichen Bedürfnissen der Babys und Kleinkinder kaum Rechnung getragen werden. Das angeschlossene Liegewiesenstück zwischen süd-östlicher Grundstücksgrenze und Schwimmbeckenplatte erscheint ebenfalls räumlich zu eng.

Wir empfehlen die Neuordnung des Kind-Eltern-Bereiches in räumlicher Nähe zur Riesenrutsche und dem dort in der Nähe gelegenen Nichtschwimmerbecken.

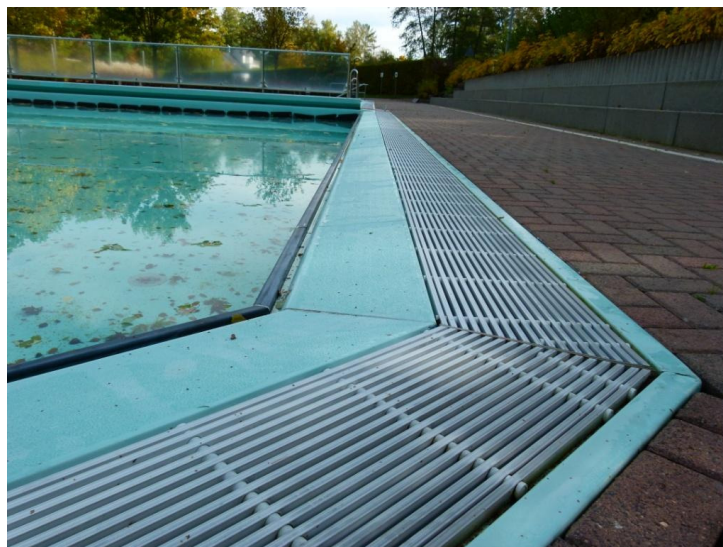
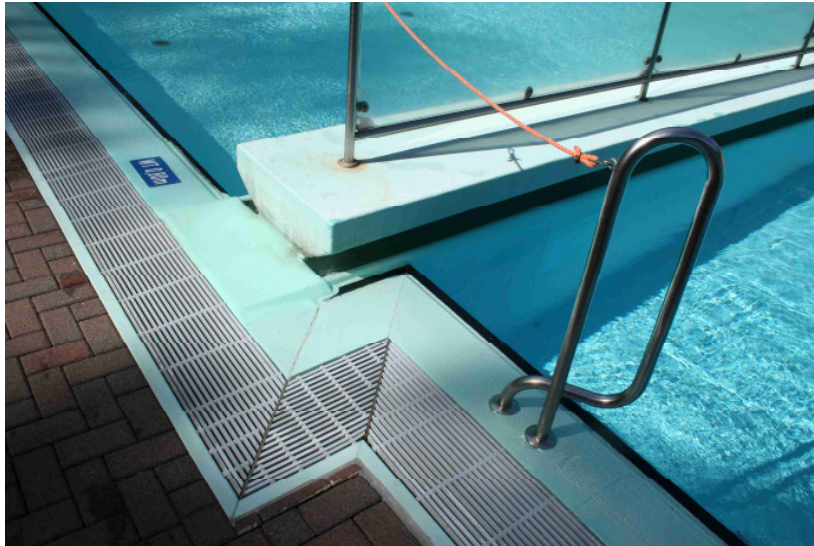
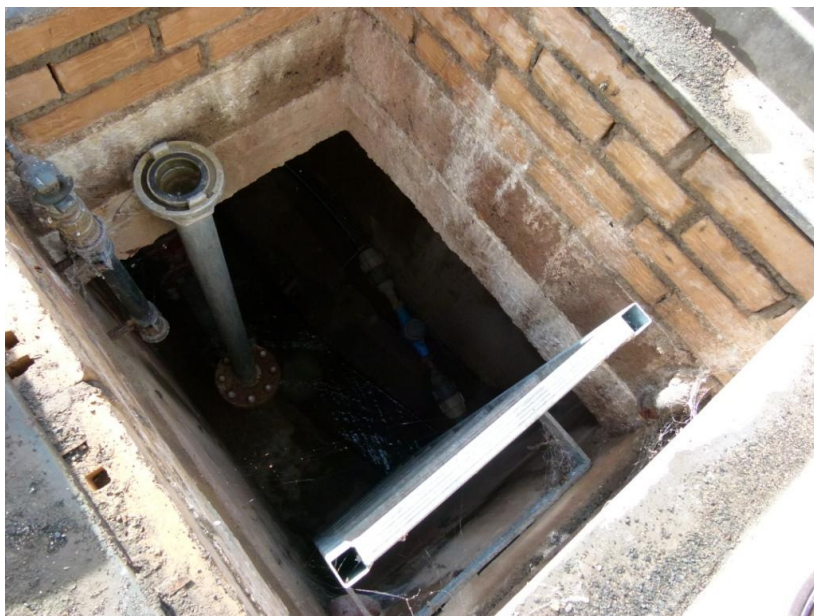
Der ursprüngliche Beckenkörper aus Schwebbeton wurde 1990 im Zuge der Gesamtsanierung in seiner Grundform fortgeführt. Auf dem Beckenboden wurde ein neues Einströmsystem verlegt und ca. 30 – 40 cm stark einbetoniert. Zum Höhenausgleich ist ein neuer Betonbeckenkopf mit ca.  $h = 40$  cm als „finnische Rinne“ aufgesetzt worden.

Eine Angabe zu WU-Beton fehlt in den vorliegenden Bestandsunterlagen. Die bereits vorhandene Betontrennwand zum Schwimmerbecken wurde deutlich erhöht und ergänzt mit den beidseitigen „Wiesbadener Rinnen“ die umlaufende Rinnenkonstruktion.

Die tatsächliche Beckenauskleidung erfolgte 1991, jedoch in GFK-Ort-Laminat, 3-lagig. Dazu waren die Betonbecken gesondert vorzubehandeln.

Seit Abschluss der Arbeiten 1991 sind immer wieder zum Teil deutliche Ablösungen des GFK-Laminates vom Betonbeckenkörper verzeichnet. Zudem lösen sich offensichtlich Teile der Betonoberfläche. Dazu wurde durch die Badleitung erkannt, dass auch der Beckenkörper von außen anstehendes (Hang-/Schichten-) Wasser durchlässt.

Die in den 90er Jahren eingebrachten Einbauten und Auskleidungen sollen, auch den Wunsch vor Ort bestätigend, entfernt und durch eine neue Edelstahlkonstruktion ersetzt werden.

Das Beckenumgangsniveau kann beibehalten bleiben. Entlang der Beckenwestseite sollte die Öffnung des Beckenumgangs dazu genutzt werden, die Beckenwand von außen abzudichten und das dort erwartete Hang-/Schichtwasser über eine Drainage abzuleiten. Zudem wird zwischen dem neuen Edelstahlwannenboden und dem ursprünglichen Beckenboden ein neues Kanalsystem zur Einströmung verlegt und entsprechend lagenweise verfüllt.

Flutventile sollen eventuell von außen auftretenden Wasserdruck entkräften.

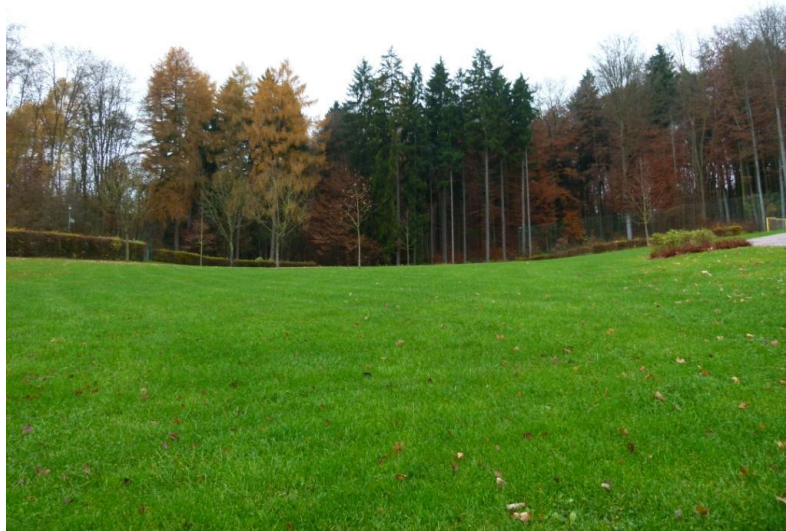
Die Lage des Beckens am Talende eines mehrere Hundert Meter langen Gefällestücks,

das sich in gleicher Weise im oberhalb des Bades angrenzenden Waldstück fortführt, lässt vermuten, dass hier einiges Hang- und Schichtenwasser am Beckenkörper ansteht. Aus den Unterlagen ist die Ausführung eines WU-Betons nicht offensichtlich erkennbar.

Eine das Wasser ableitende Drainage ist nicht dokumentiert und vor Ort auch nicht ersichtlich.

Falls es sich so vor Ort tatsächlich darstellt, kann von einem stetigen Wasserdruck auf das Nichtschwimmerbecken ausgegangen werden und ggf. auch von Undichtigkeiten. Das schadhafte GFK-Laminat am Beckenkörper und Schäden am Beckenkopf führen dazu, dass Badewasser und Niederschläge in die Konstruktion eindringen können und das Laminat hinterwandern.

Im Ergebnis wird das Wasser den Haftgrund der GFK-Auskleidung zunehmend auflösen und die an sich wasserdichte Laminatbeschichtung vom Betongrund abdrücken.

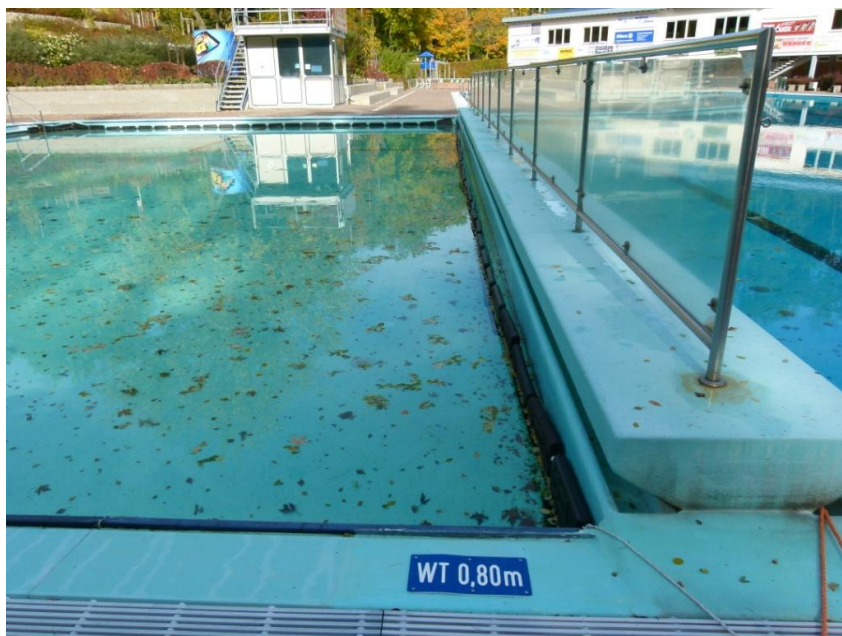
Die Trennwand zum Schwimmerbecken weist ebenfalls Beschädigungen auf.

Durch den mittigen, wenig stabilen Geländeraufsatz ist die Beibehaltung der dortigen Situation nicht nur wegen des baulich-konstruktiven Sanierungsaufwandes, sondern auch aus badewasser- und nutzungstechnischen Aspekten kritisch zu hinterfragen.

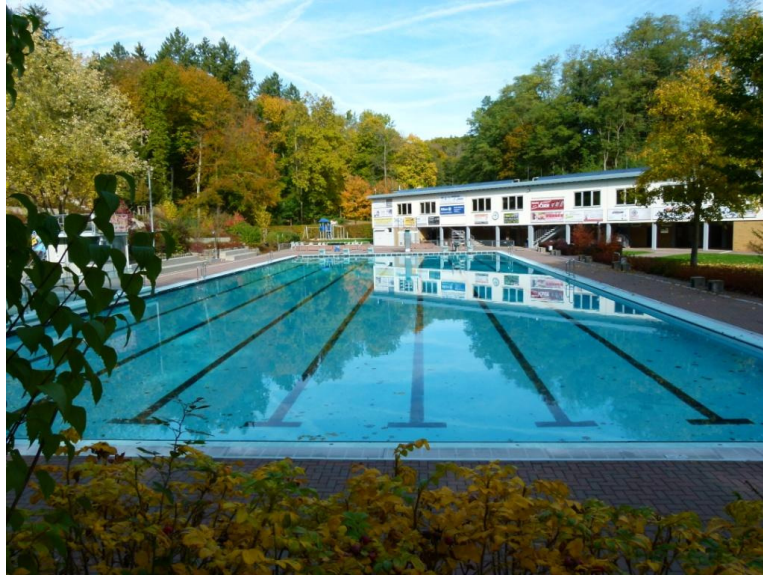
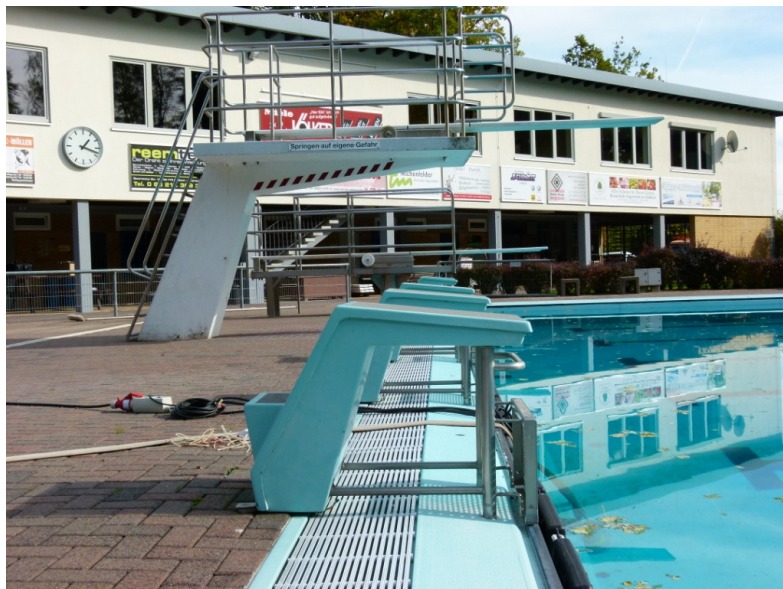
Der ursprüngliche Beckenkörper wurde in Schwebbeton hergestellt. Bei der Sanierung 1990 wurden der Beckenboden und der Beckenkopf um ca. 40 cm angehoben. Die im Springerbereich damals zu geringe Beckentiefe wurde in der Sanierung entsprechend hergestellt. Dazu war der Beckenboden zu öffnen und mit neuem Beckenboden wieder zu verschließen. Jedoch wurde mit der Erhöhung des Wasserspiegels und Beckenumgangs das 3-Meter-Brett nicht angehoben. Dies verfügt damit nur über eine Höhe von 2,60 m. Anstelle der geplanten Folienauskleidung wurde eine GFK-Beschichtung aufgebracht. Der als massive Betonkonstruktion mit Fliesen geplante Beckenkopf wurde durch eine aufgestellte GFK-Konstruktion ersetzt.

Die GFK-Auskleidung führt immer wieder zu zum Teil umfangreichen Reparaturen. Offensichtlich dringt Wasser über die Beckenkopfkonstruktion in den Aufbau.

Es ist nicht auszuschließen, dass auch die Eindichtung der Zuströmauslässe undicht sein kann und dadurch Beckenwasser die GFK-Schicht hinterläuft. Aus aktuellen Tendenzen in der Freibadnutzung lassen sich zudem die reinen 50-Meter-Bahnen zumindest teilweise hinterfragen.

Die reparaturanfällige GFK-Beckenauskleidung und der Beckenkopf sollten einschließlich der 1990 eingebrachten Verrohrung bis auf den alten Beckenkörper komplett zurück gebaut werden.

Dieser sollte als Grundlage eines gewünschten Edelstahlbeckens funktionieren. Dabei können aktuelle Tendenzen und Attraktivierungskonzepte von Beginn an wirtschaftlich eingefügt werden.

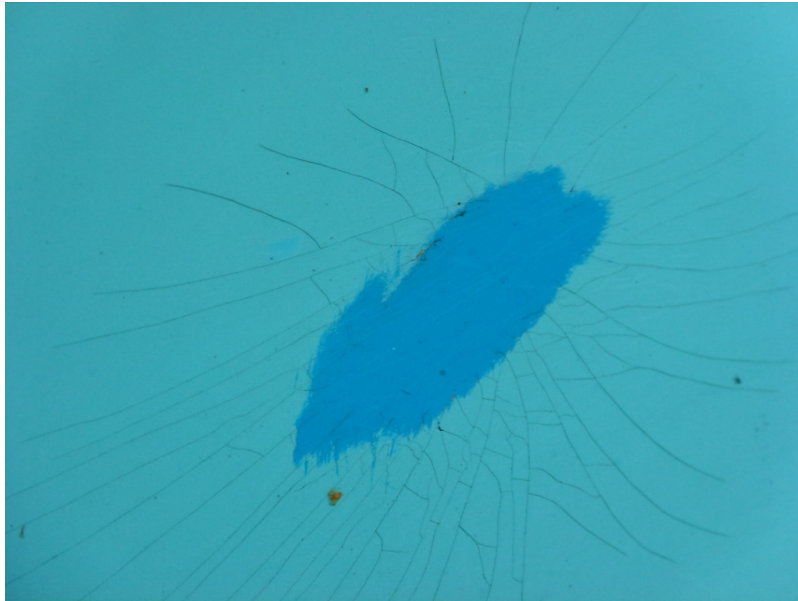
Mit ihrer Linienführung und 76 m Länge ist sie eine unverzichtbare Attraktion im Waldschwimmbad Goldbach. Die GFK-Schalen und –Röhren sind substanziell angegriffen, saisonal treten deutlich Schäden auf, auch erhöht sich jährlich der Aufwand, die Rutsche für den Sommerbetrieb wieder herzurichten.

Die GFK-Schalen verspröden und führen – den Belastungen frei ausgesetzt – zu altersbedingt zu erwartenden wiederkehrenden Reparaturen.

Bautechnisch unabhängig von den Maßnahmen an den Becken sollte die Erneuerung der Riesenrutsche zeitgleich mitgeführt werden. Dabei kann entschieden werden, diese in Edelstahl oder wieder in GFK auszubilden, was beides möglich ist.
