# VORUNTERSUCHUNG WALDSCHWIMMBAD MARKT GOLDBACH

## GENERALSANIERUNG

Die INGENIEURGEMEINSCHAFT FRK wurde mit Datum vom 25.09.2012 durch den Markt Goldbach beauftragt, ein Gutachten gemäß Angebot vom 12.09.2012 für die notwendigen Sanierungsmaßnahmen im Freibad, Waldschwimmbad Goldbach, zu erstellen.

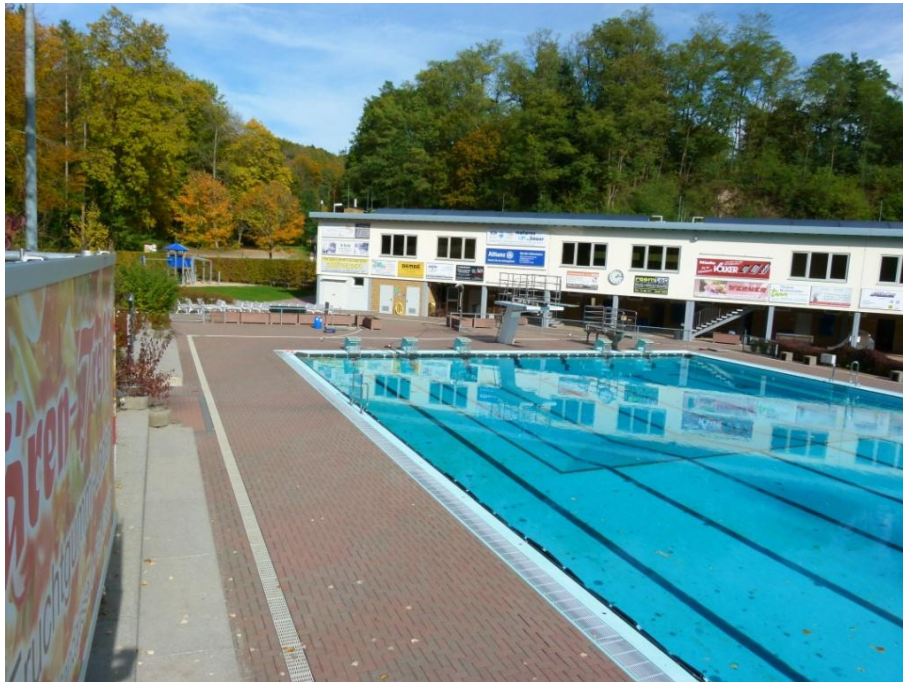
Die Umgangsfläche sollte einen hinderungsfreien Bewegungsraum ohne Ein- und Aufbauten darstellen. Dabei soll die Umgangsflächen grundsätzlich so groß wie die Wasserfläche sein.

Die vorhandenen Flächen sind deutlich kleiner als die Wasserfläche.

Die enge Grundstückssituation und die topographischen Gegebenheiten machen eine bauliche Erweiterung schwierig, da eine Vergrößerung der Beckenumgangsflächen nur zu Lasten der Liegewiesenflächen gehen kann. Eine Vergrößerung ist auch aus den uns mitgeteilten Erfahrungen im Betrieb nicht nötig.

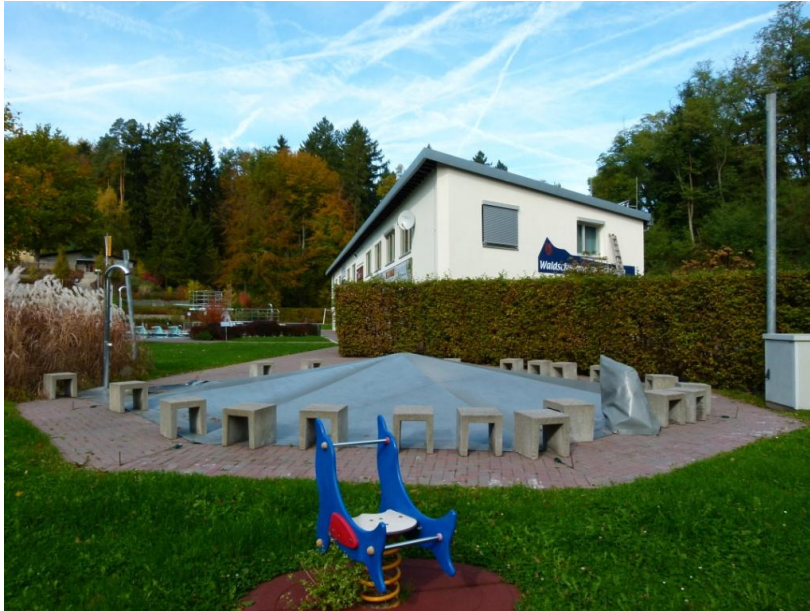
Der Umgang am Kinderplanschbecken ist ausreichend. Bei einer zu empfehlenden Vergrößerung der dortigen Wasserfläche wird die Beckenumgangsfläche nur auf Kosten der ohnehin zu kleinen dort anschließenden Liegefläche zu ändern sein. Insgesamt erscheinen die dortigen Kind-Eltern-Flächen als zu klein.

Ein mögliches Sanierungsziel sollte mit der Vergrößerung der Wasserfläche eine grundsätzliche Standortbetrachtung des Kind-Eltern-Bereiches mit einbeziehen.

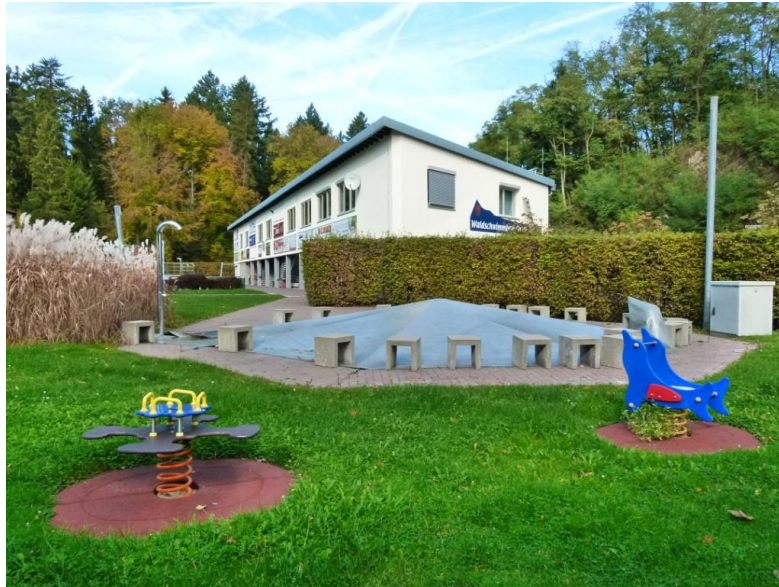
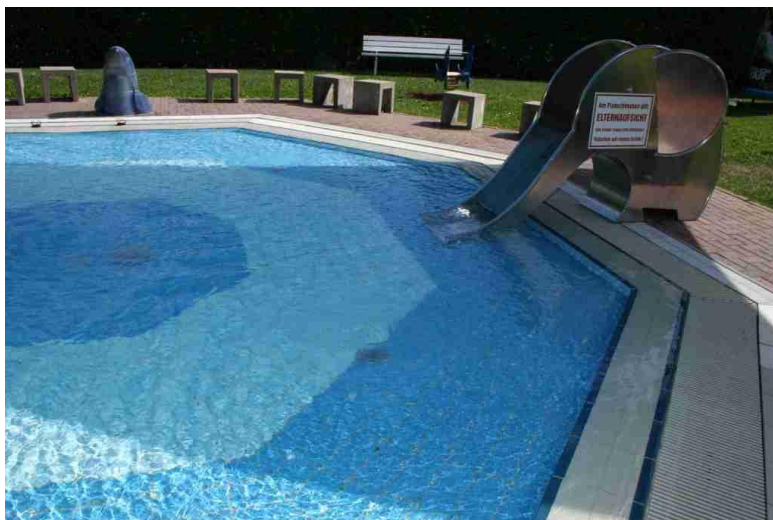
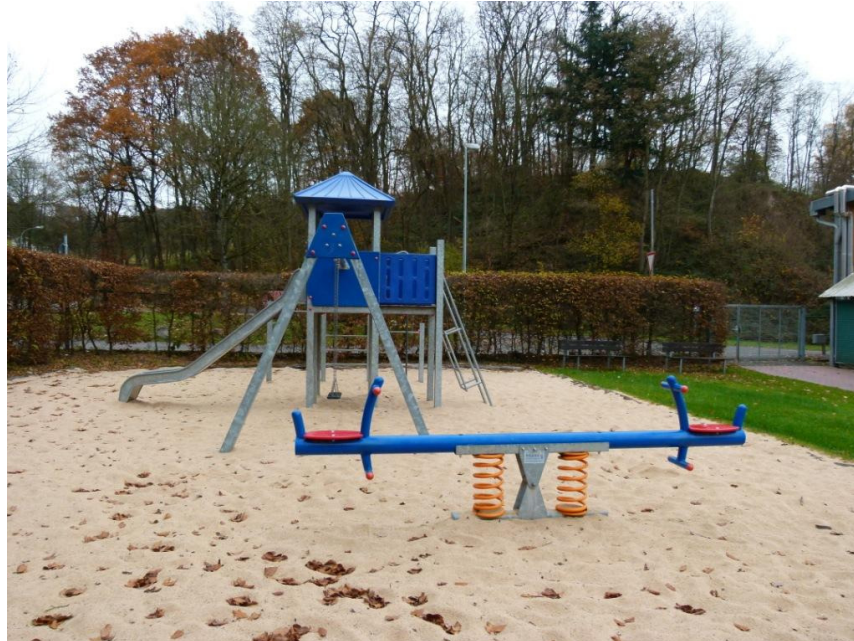
Die Lage des Kinderplanschbeckens direkt am viel frequentierten Hauptein- und -ausgang des Bades kann unter Umständen wegen dieser unmittelbaren Nähe problematisch werden.

Zwar ist die Nähe zum dortigen Wickelraum gut, jedoch im Freibad nicht unbedingt zwingend. Weitaus kritischer ist die räumliche Nähe zum Springerbereich. Auch fehlt der räumliche Zusammenhang zum Sandspielplatz und den dort aufgestellten Spielgeräten, zumal der Weg zwischen beiden Kinderspielangeboten genau am Springerbecken vorbeiführt. Hier sind Aufsichtsschwierigkeiten bei Schwimmmeistern und Eltern zu vermuten.

Die Wasserfläche des Kinderplanschbeckens ist mit ca. 30 m<sup>2</sup> gemäß KOK deutlich zu gering. Durch die kleine Einbeckenlösung kann den altersbedingten unterschiedlichen Bedürfnissen der Babys und Kleinkinder kaum Rechnung getragen werden. Das angeschlossene Liegewiesenstück zwischen süd-östlicher Grundstücksgrenze und Schwimmbeckenplatte erscheint ebenfalls räumlich zu eng.

Wir empfehlen die Neuordnung des Kind-Eltern-Bereiches in räumlicher Nähe zur Riesenrutsche und dem dort in der Nähe gelegenen Nichtschwimmerbecken.

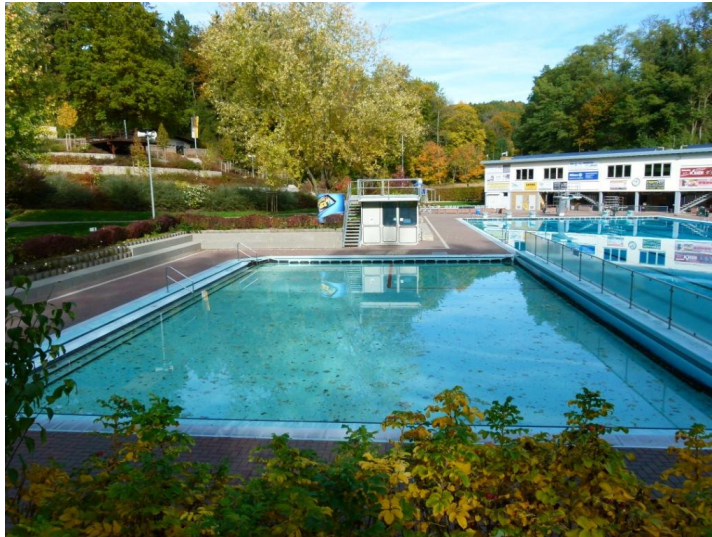
Der ursprüngliche Beckenkörper aus Schwebbeton wurde 1990 im Zuge der Gesamtsanierung in seiner Grundform fortgeführt. Auf dem Beckenboden wurde ein neues Einströmsystem verlegt und ca. 30 – 40 cm stark einbetoniert. Zum Höhenausgleich ist ein neuer Betonbeckenkopf mit ca.  $h = 40$  cm als „finnische Rinne“ aufgesetzt worden.

Falls es sich so vor Ort tatsächlich darstellt, kann von einem stetigen Wasserdruck auf das Nichtschwimmerbecken ausgegangen werden und ggf. auch von Undichtigkeiten. Das schadhafte GFK-Laminat am Beckenkörper und Schäden am Beckenkopf führen dazu, dass Badewasser und Niederschläge in die Konstruktion eindringen können und das Laminat hinterwandern.

Die Trennwand zum Schwimmerbecken weist ebenfalls Beschädigungen auf.

Durch den mittigen, wenig stabilen Geländeraufsatz ist die Beibehaltung der dortigen Situation nicht nur wegen des baulich-konstruktiven Sanierungsaufwandes, sondern auch aus badewasser- und nutzungstechnischen Aspekten kritisch zu hinterfragen.

Die in den 90er Jahren eingebrachten Einbauten und Auskleidungen sollen, auch den Wunsch vor Ort bestätigend, entfernt und durch eine neue Edelstahlkonstruktion ersetzt werden.

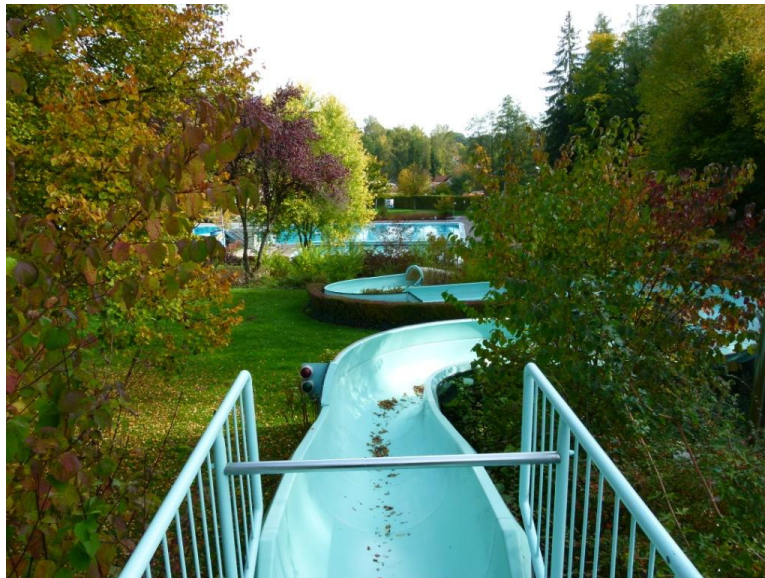
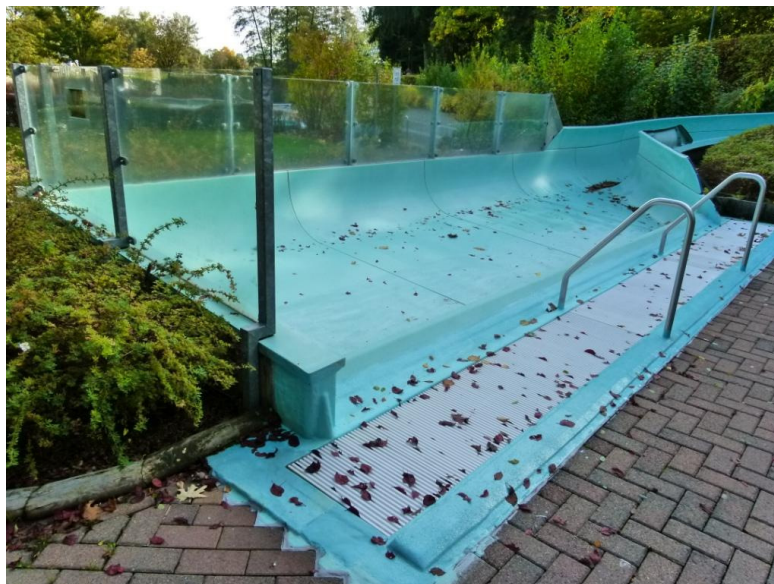
Mit ihrer Linienführung und 76 m Länge ist sie eine unverzichtbare Attraktion im Waldschwimmbad Goldbach. Die GFK-Schalen und –Röhren sind substanziell angegriffen, saisonal treten deutlich Schäden auf, auch erhöht sich jährlich der Aufwand, die Rutsche für den Sommerbetrieb wieder herzurichten.

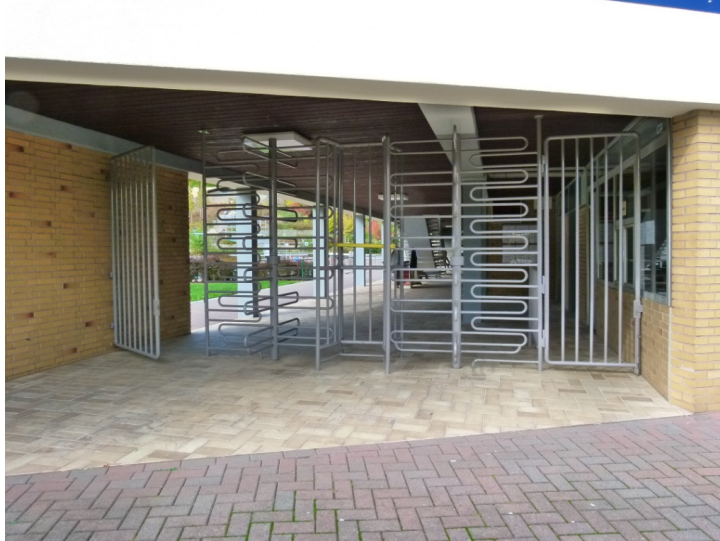
Ausgang, Drehkreuzanlage und Kasse sind überdacht. Ein Unterstellbereich bei Regenfällen existiert außerhalb des Bades nicht. Der Bodenbelag ist in altersbedingtem Zustand, jedoch nur wenig beschädigt.

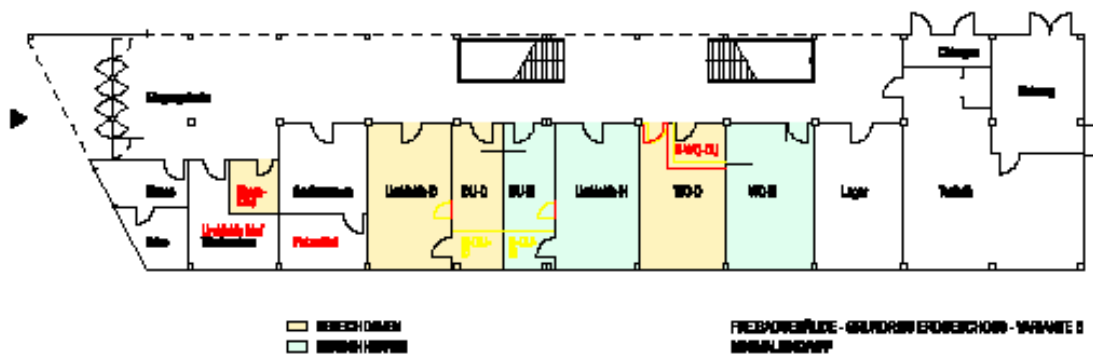
### Plan Variante B, Minimaleingriff

Die Lage der Sammelumkleiden im EG ist gut, die Einzelkabinen sind nur über Treppen erreichbar. Minimal sollte die Umstrukturierung eine Vergrößerung des barrierefreien Bades/Umkleiden und den Tausch Eltern-Kind- mit der Mitarbeiter-Umkleide verfolgen. So wäre der neue Eltern-Kind-Bereich ohne gesonderte Schlüsselausgabe nutzbar, die Aufbewahrung der Fundsachen im Vorraum zur Mitarbeiter-Umkleide verträglich.

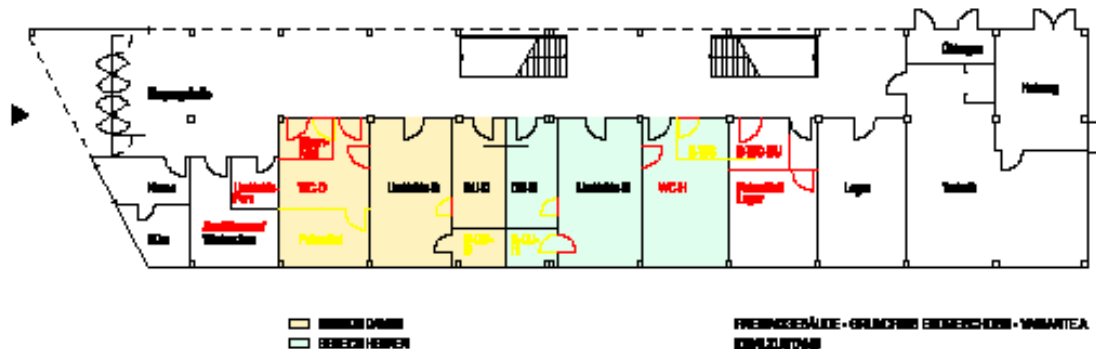
Plan Variante A, Idealzustand

Bei geschickter Anordnung könnte darüber hinaus eine nach Geschlechtern getrennte, ideale Raumabfolge und Verbindung von WC, Umkleide und Duschen möglich werden.

Dabei wäre eine Kombination von Sammelumkleide und Einzelkabinen denkbar. Der sehr gute Bauzustand legt nahe, diese Umstrukturierung vorerst nicht weiterverfolgen zu müssen und die momentane Nutzung beizubehalten. Daher wird an dieser Stelle nur eine mögliche Strukturverbesserung planerisch gezeigt, im Weiteren jedoch nicht bewertet.
